Hangrutschungen im Mittelgebirgsraum – Verdrängte „Naturgefahr“?

Beispiele zur Entstehung, Wahrnehmung und Bewertung von Rutschungsgefahren

Bodo Damm

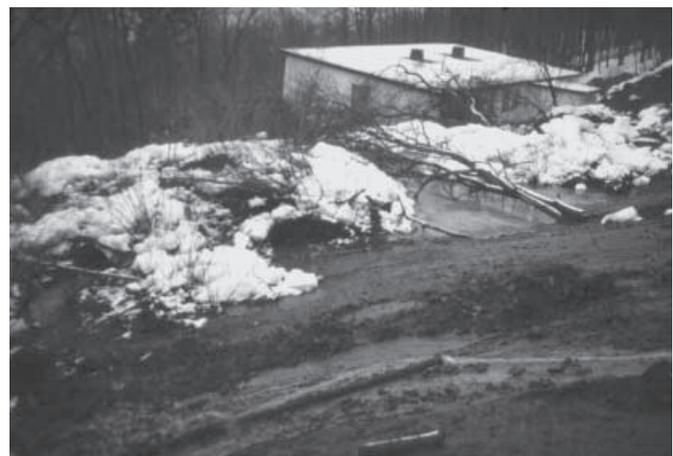
Abb. 1

Hangrutschung am Hohen Meißner (Nordhessen). Die durch Schneeschmelze und Regenfälle ausgelöste Rutschmasse verschüttete im März 1988 eine in der Rutschbahn gelegene Trinkwasser-Entsäuerungsanlage. Der Standort auf einer Abraumhalde war zuvor bereits 1906, 1907 und 1908 von Rutschungen betroffen. Verschiedene, seinerzeit durch Baugrundbewegungen beschädigte Gebäude mußten später abgebrochen werden.

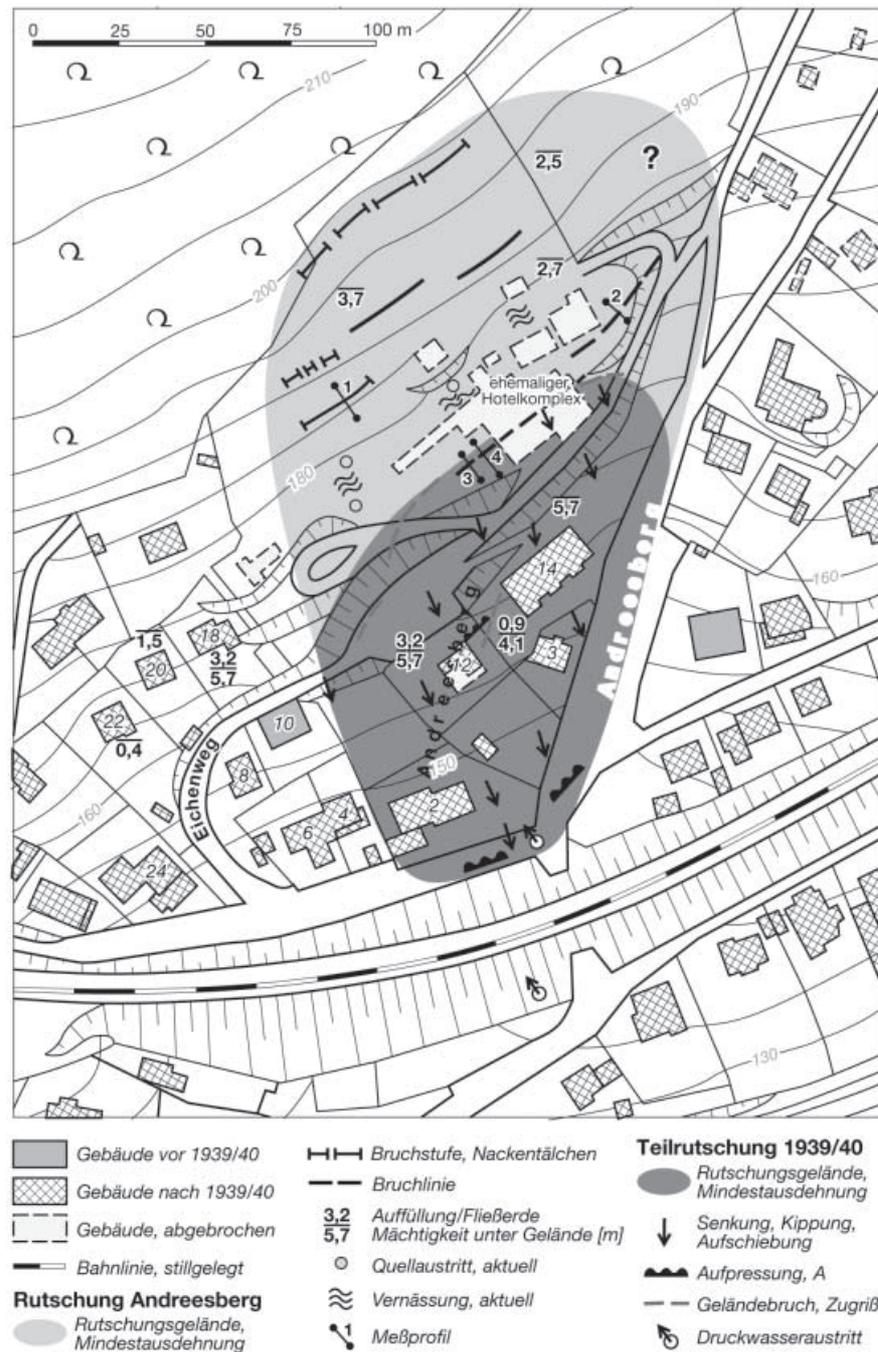
Abb. 3
Gebäudebestand und Rutschungsgelände am
„Andreesberg“ über Hann.Münden

Beim Ausbau einer Zufahrtstraße zum Hotel „Andreesberg“ wurde 1928 das Hanggelände erheblich umgestaltet. Als Folge des Straßenbaus am Eichenweg entstanden südlich des Hotels tiefe Einschnitte und steile Böschungen (Abb. 3). Bereits um die Mitte der 30er Jahre traten an Terrassen des Hotelkomplexes sowie im Straßenbereich Setzungen auf. Nach Beobachtungen des Mündener Stadtbauamtes aus dem Jahr 1940 wurden Setzungsbeträge von jährlich 30-50 cm durch Auffüllungen ausgeglichen. 1939 erfolgte ein erneuter Ausbau der Straße, die anschließend mit einer Asphaltdecke befestigt wurde. Der angefallene Abraum wurde zur Aufschüttung eines Parkplatzes und einer Besucherterrasse verwendet. Die Baumaßnahmen seit 1928 hatten erhebliche Veränderungen der Auflastverhältnisse zur Folge. Neben den Rutschungsschäden am oberen Andreesberg waren vor 1940 auch Bauwerksschäden an Brücken- und Bahndammufern der Bahnlinie Münden-Dransfeld unterhalb des Andreesberg aufgetreten, deren Ursache unbekannt war (HARTENSTEIN 1940).

Bei Beginn der Erdarbeiten zum Bau eines Mehrfamilienhauses im Sommer 1981 unterhalb des Hotels „Andreesberg“ waren die Rutschungen der Jahre 1939-41 offenbar nicht oder zumindest nicht mehr in ihrem gesamten Ausmaß bekannt. Die Arbeiten am Eichenweg 14 (Abb. 3) erfolgten im Verlauf des bisher feuchtesten Jahres seit Beginn der Niederschlagsmessungen in der Region. 1981 fielen knapp 170% des langfristigen Jahresniederschlagsmittels, und auch das Jahr 1980 war überdurchschnittlich feucht. Nach dem Ausheben der Baugrube zwischen April und August 1981 traten zunächst an der bergseitigen Baugrubenböschung und später am ober-

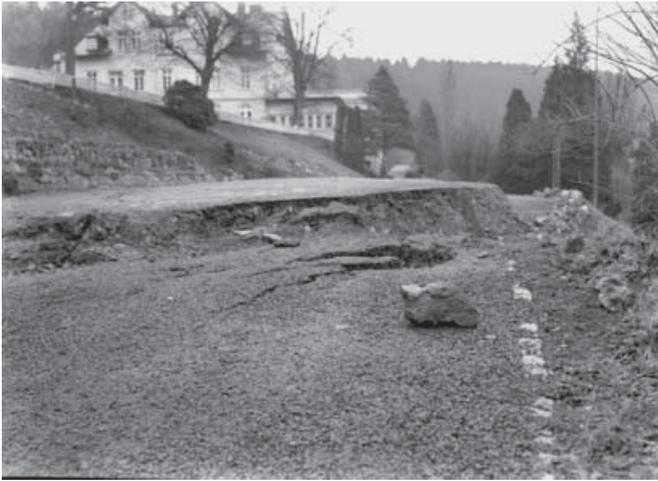
Abb. 4

Im Frühjahr 1939 wurden an einem wenige Jahre zuvor erbauten Wohnhaus am Eichenweg 12 Risse festgestellt. Nach ergebnisreichen Niederschlägen im November und Dezember 1939 geriet der Eichenweg selbst in Bewegung und sackte um Dezimeterbeträge ab (Abb. 4). In Bodenrissen wurden Tagwasserschwinden beobachtet. Zeitgleich traten am Wohnhaus Nr. 12 durch Bodendruck Verschiebungen der Fundamente und Hauswände auf. Dezimeter breite Bodenrisse durchzogen das Hanggelände oberhalb des Hauses bis auf die obere Terrasse des Hotels „Andreesberg“. Den Beobachtungen des Mündener Stadtbauamtes zufolge rutschte der gesamte mittlere Hangabschnitt des Andreesbergs ab. Die Hangbewegungen griffen in der Folge auch auf den unteren Andreesberg über. Am unteren Eichenweg kippten Grundstücksmauern, Telegraphenstangen und Bäume. Nördlich und südlich der Bahnunterführung wurde Druckwasser

Bruchstufe der Hangrutschung „Andreesberg“ entlang des Eichenwegs am 26.3.1940. Im Hintergrund das Hotel „Andreesberg“ (Quelle: ARCHIV DER STADT HANN. MÜNDEEN)

als Auslöser der Rutschungen von 1939 und 1940 angesehen. Das in diese Rutschungen einbezogene Gelände umfaßte eine Ausdehnung von mindestens 10.000 m² und eine Masse von wenigstens 40.000 m³ (DAMM 2000b). Die Ereignisse am Andreesberg waren seinerzeit nicht nur den zuständigen Behörden, sondern auch den Mündener Bürgern allgemein bekannt und wurden in mehreren Presseberichten kommentiert.

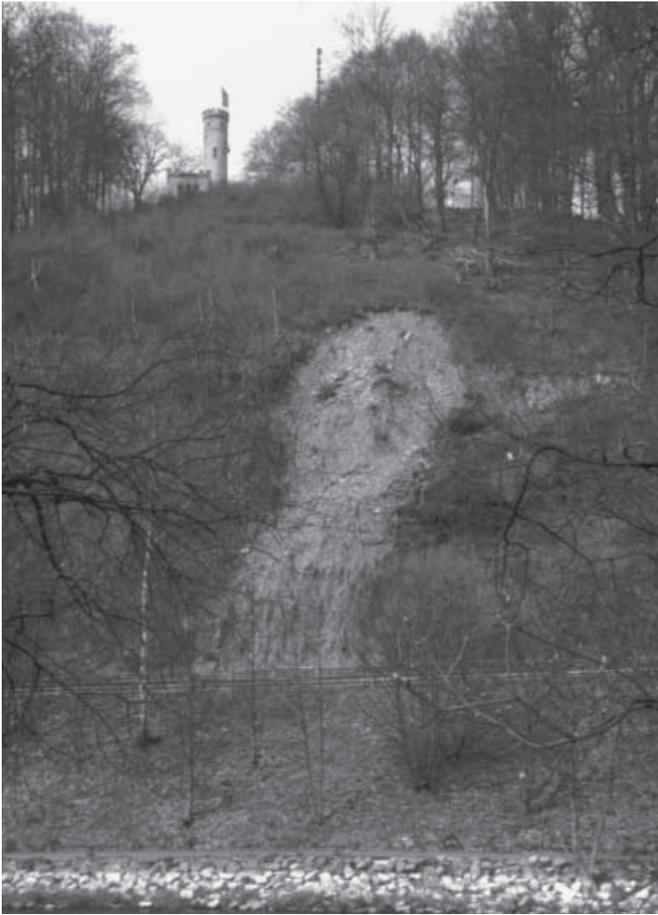
Abb. 5

Rutschungsbereich der Jahre 1999/2000 an der Altmündener Wand. Die Anbruchzone der 30 m breiten Rutschungsnische lag im März 2000 rund 40 m über der Fahrbahn über der Bundesstraße 3

denkschaft gezogen. Der gesamte seit März 2000 abgängige Hangdeckenkomplex umfaßt weitere rund 400-500 Kubikmeter abrutschbereiter Gesteinsmassen und bezieht Geländeabschnitte ein, für die seit mindestens 120 Jahren Rutschungen ausgeschlossen werden können.

Der gewachsenen Gefährdung des Verkehrsraums soll durch eine Hangsanierung begegnet werden, die den besonders instabilen, rund 100 m breiten Böschungsabschnitt der Rutschungsbereiche der Jahre 1936/37, 1974 und 1999/2000 umfaßt. Die vorläufigen Buntsandsteinböschung und die Fixierung der Fließerdedecken vor (vgl. SPANG 1980). Eingehende Untersuchungen an der Altmündener Wand belegen allerdings, daß Hangrutschungen während der vergangenen 120 Jahre über den gesamten, rund 300 m langen Böschungsabschnitt abgegangen sind (DAMM 2000b). Eine Sanierung, die nach der Wegnahme der Prallwand anschließend das sichere Befahren aller vier Fahrspuren der Bundesstraße erlauben würde, wird daher auch mit dem neuen Konzept, sofern es überhaupt zur Ausführung kommt, nicht verfolgt. Die für Januar/Februar 2000 geplante Abräumung der akut rutschgefährdeten Hangschuttdecken sowie die Fällung absturzgefährdeter Bäume stand jedenfalls noch im Spätsommer 2000 aus.

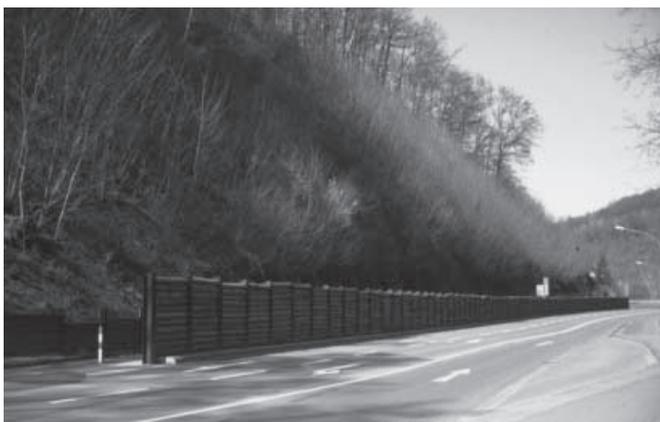
Abb. 6

Prallwand am Böschungsfuß der Altmündener Wand. Die 200 m lange, 2,5 m hohe Palisadenwand sichert die Fahrbahn gegen abkippendes und abrutschendes Gestein. Der Retentionsraum faßt auf 10 m Böschungsbreite eine Rutschmasse 100–120 m³

Aufgrund der anhaltenden Hangbewegungen unterblieb eine Instandsetzung der im Februar 1999 abgerutschten Steinschlagschürzen. Seither bestand daher eine akute Gefährdung der Bundesstraße durch den Absturz von Gestein aus der offenen Rutschung, insbesondere durch Abspringen von Felsblöcken über die Prallwand hinweg. Die Sperrung der hangseitigen Fahrspur setzte die Trefferwahrscheinlichkeit überdies keineswegs herab, da abspringendes Gestein die gesamte Fahrbahn bestrichen hätte (DAMM 2000a). In letzter Konsequenz wäre somit entweder eine Vollsperrung oder – bei voller Akzeptanz des Risikos – die Öffnung aller Fahrspuren folgerichtig gewesen.

Vor dem Hintergrund der gestiegenen Hanginstabilität ist darüber hinaus der Abgang größervolumiger Rutschungen wahrscheinlich geworden. Im Eintrittsfall ist aufgrund dessen mit dem Abrutschen bzw. mit der Durchschlagung vorhandener Steinschlagschürzen und der Überlastung des Retentionsraums zu rechnen. Als Folge von Zugrissen und Anbrüchen in höhergelegenen, im Verlauf der vergangenen 120 Jahre von Rutschungen nicht betroffenen Hangkomplexen sind Gesteinsabgänge mit größerer Rutsch- oder Sturzenergie zu erwarten. Dabei werden Bestände 110–120 Jahre alter Buchen einbezogen, gegen deren Absturz die vorhandenen Sicherungseinrichtungen wirkungslos sind.
